Concept - Car

OPINIA TECHNICZNA

C-C/973/21

Dotyczy: *Samochód osobowy Ford Transit*
Nr identyfikacyjny VIN: WF0PXXBDFP4A53961
Nr rejestracyjny: DGR 425AC

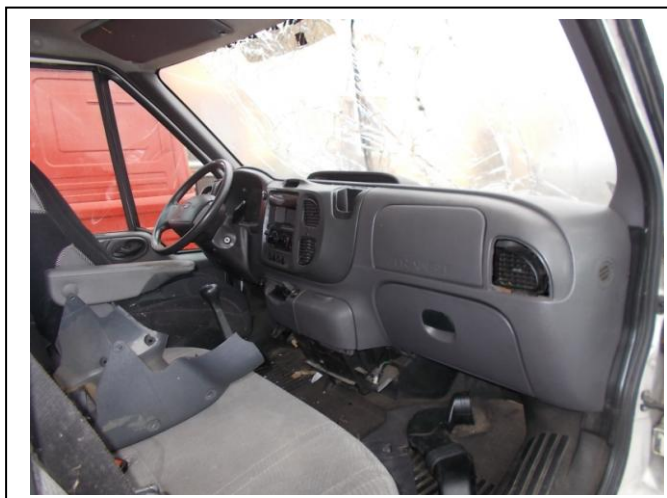
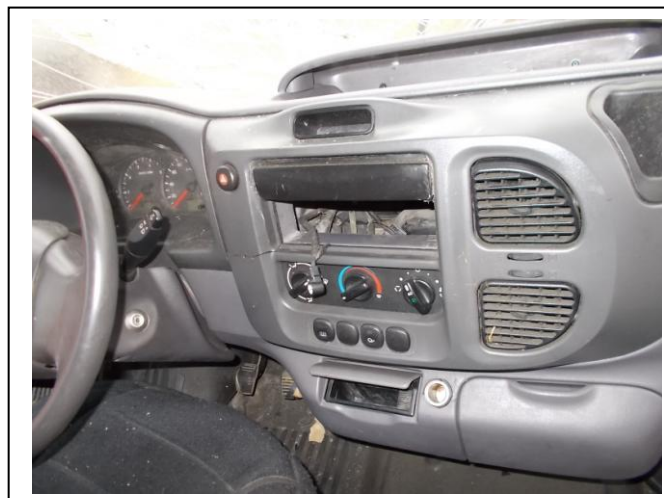
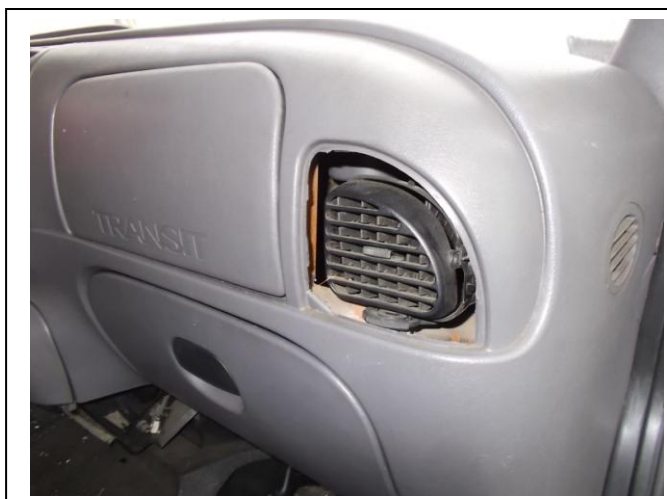
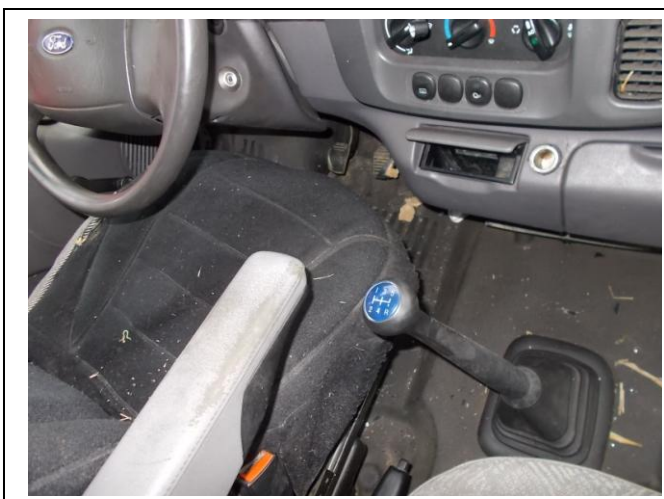
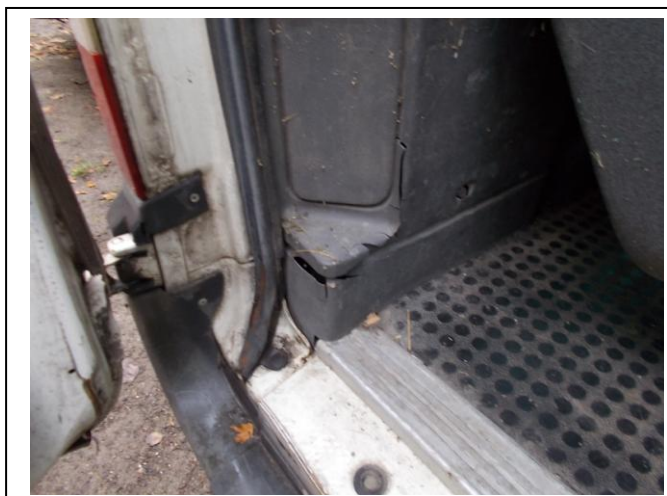
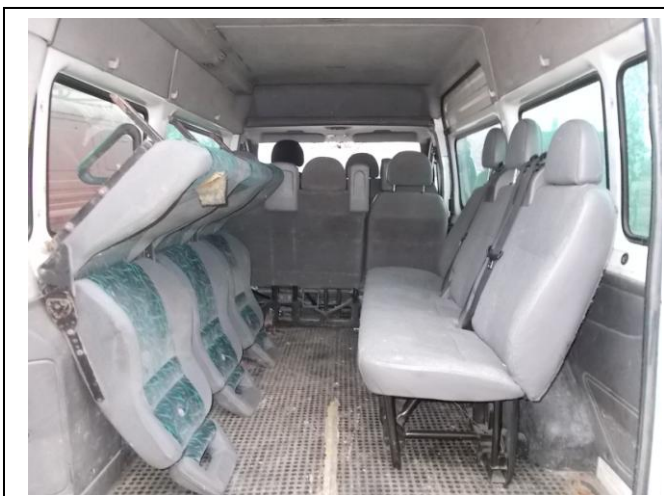
- **Wnętrze i wyposażenie pojazdu** – wnętrze zużyte ponadnormatywnie. Stwierdzono uszkodzenia i niekompletność wyposażenia pojazdu.

Fot.7. Wnętrze pojazdu

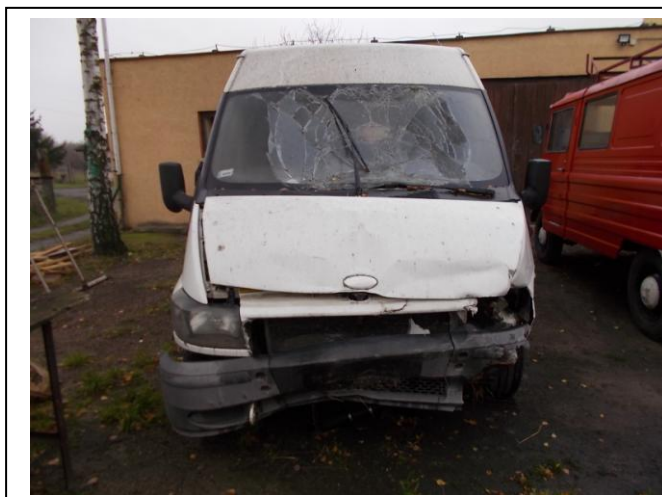
- i. zderzak przedni,
 - ii. reflektor PP + PP,
 - iii. pokrywa komory silnika,
 - iv. wzmocnienie czołowe,
 - v. wnęka koła PL,
 - vi. błotnik PL,
 - vii. szyba czołowa,

Fot.13. Uszkodzony przód

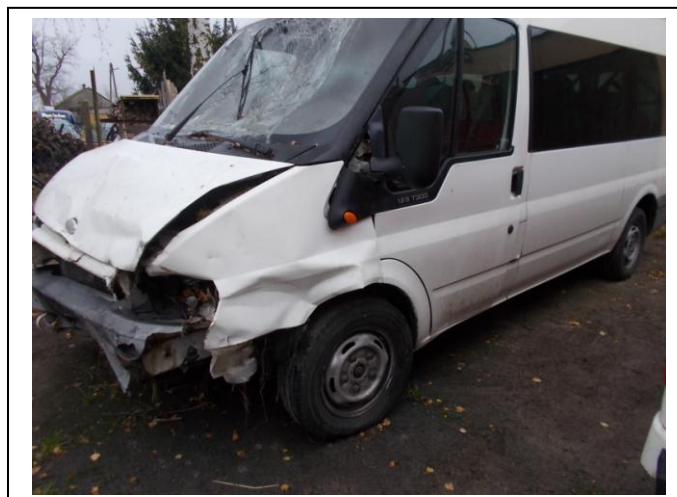
Fot.14. Uszkodzony przód strona L

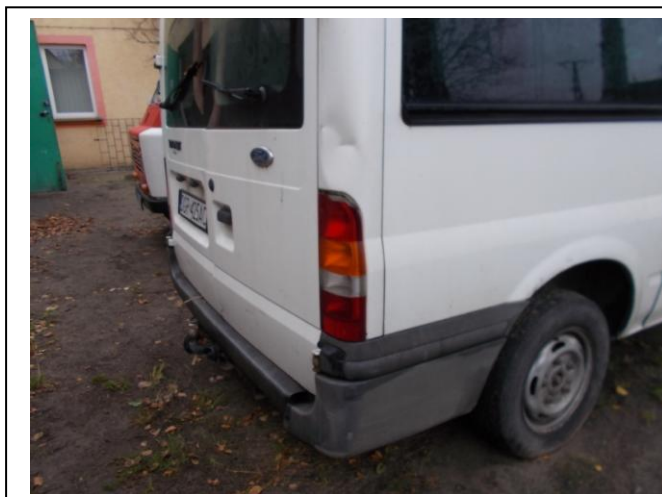
- viii. naroże TP.
- **Podwozie i układ jezdny** – zużyty adekwatnie do przebiegu i czasu eksploatacji pojazdu. Ze względu na brak możliwości wykonania badań trakcyjnych nie sprawdzono pozostałych elementów podwozia i układu jezdnego. Podczas oględzin przeprowadzono badanie wysokości rzeźby bieżnika (protokół w załączeniu). Ogumienie pojazdu w stanie zadowalającym.

Fot.15. Uszkodzony tył strona P

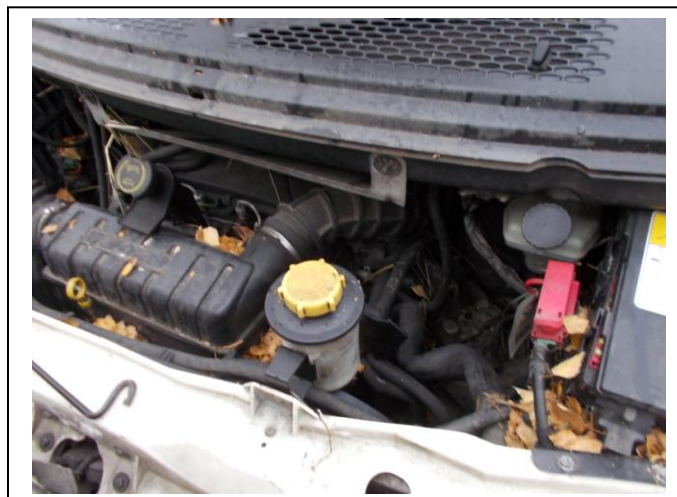
- **Silnik i skrzynia biegów** – Silnika i skrzyni biegów nie badano. Na podstawie oświadczenia zleceniodawcy oraz informacji portalu elka.pl pojazd uczestniczył w zdarzeniu drogowym, w wyniku którego znalazł się w rzece (fot 22-24) i został zalany wodą do wysokości okien. Jednostka napędowa pojazdu znajdowała się pod wodą i nie można stwierdzić jej sprawności. W celu weryfikacji jej stanu należy przeprowadzić demontaż i diagnostykę.

Fot.16. Komora silnika

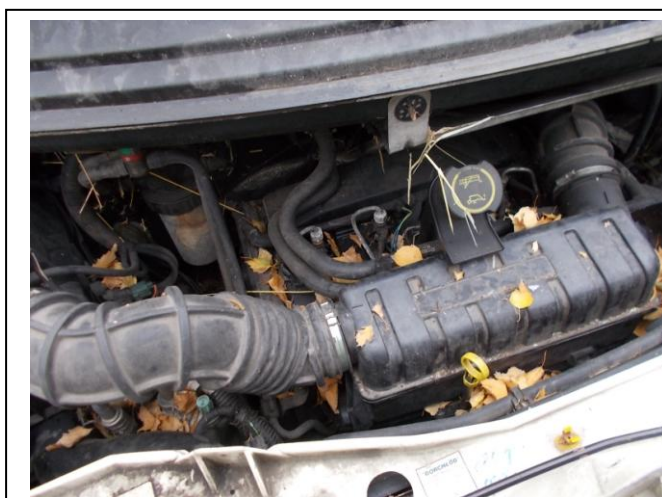
Fot.17. Komora silnika

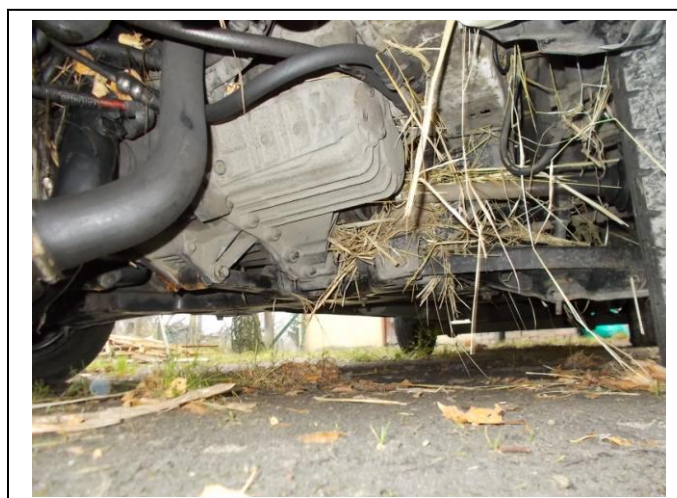
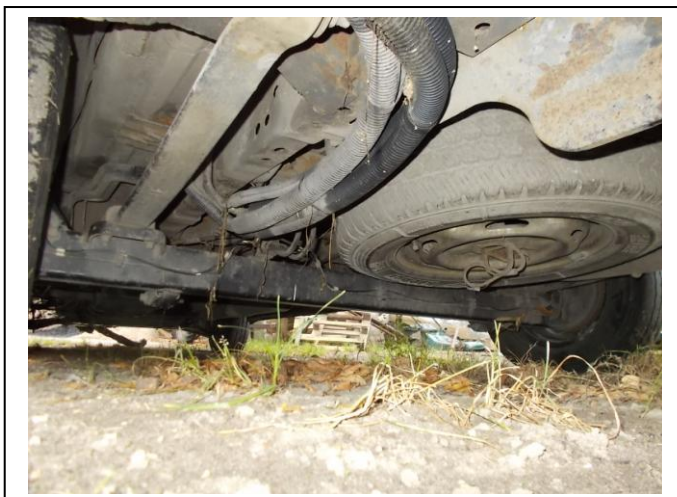
Fot.18. Podwozie pojazdu

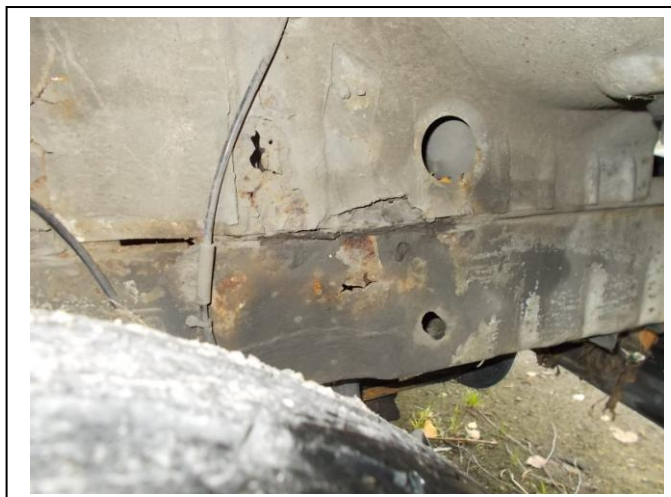
Fot.20. Korozja wnętrza koła PP

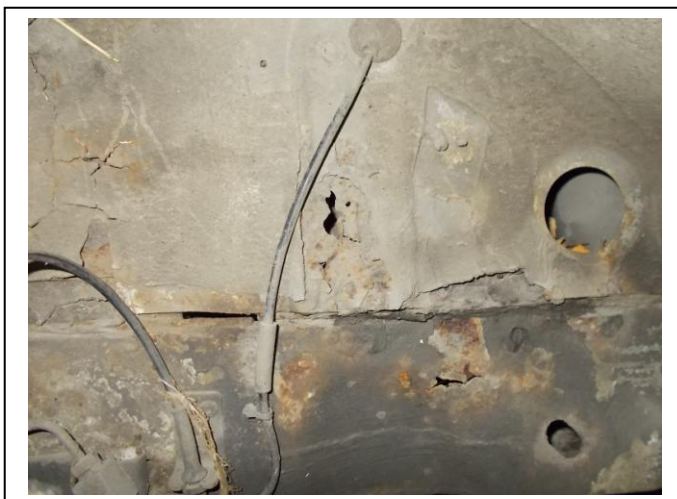
- **Nadwozie** – nadwozie pojazdu z uszkodzeniami, brakami oraz korozją. Podczas oględzin przeprowadzono badani grubości powłoki lakierowej (protokół w załączeniu) Stwierdzono większą jej grubość między innymi na pokrywie komory silnika i nadkolu PP, świadczące o przeprowadzaniu ich naprawy blacharsko-lakierniczej. Ze względu na znaczną korozję, w tym korozję na wskroś (fot 20,21), brak było możliwości odczytania numeru identyfikacyjnego VIN. Stwierdzono uszkodzenie między innymi następujących elementów:

Fot.21. Korozja pola numerowego

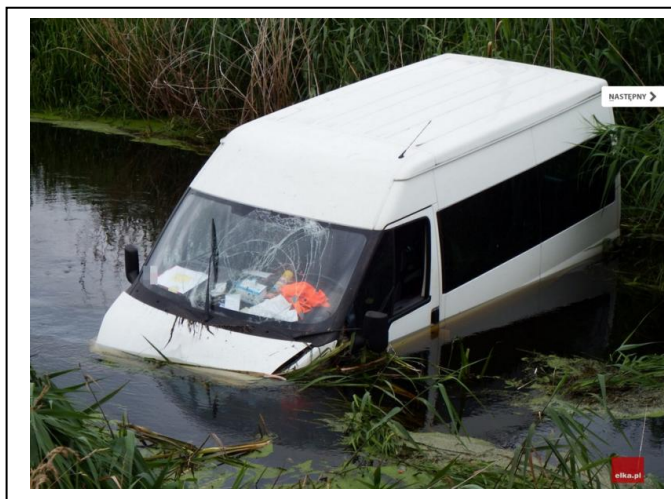
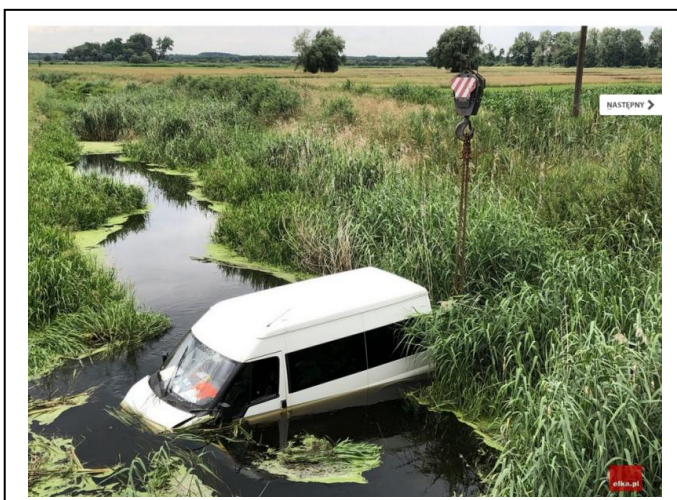
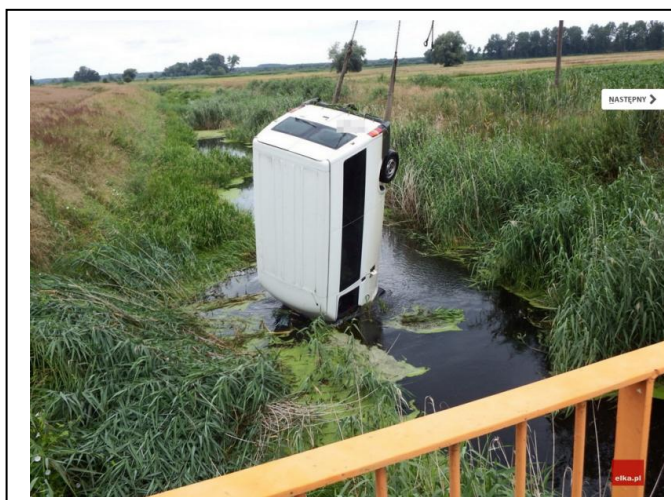
Oględziny przedmiotowego pojazdu dokonano w Niechlowie w obecności przedstawiciela zleceniodawcy. Do oględzin przedstawiono pojazd, o danych jak powyżej zarejestrowany, posiadający uszkodzenia powypadkowe oraz braki. Dodatkowo na podstawie oświadczenia zleceniodawcy oraz informacji portalu elka.pl pojazd uczestniczył w dniu 20.07.2021 r. w zdarzeniu drogowym, w wyniku którego znalazł się w rzece (fot 22-24).

Fot.22. Zdjęcia ze zdarzenia drogowego *
