OPINIA TECHNICZNA
C-C/976/21

- Dotyczy:** *Samochód specjalny pożarniczy FSC Żuk A15*
Nr identyfikacyjny: 104640
Nr rejestracyjny: LEE 248R
- Zleceniodawca:** *Gmina Niechlów*
ul. Głogowska 31
56-215 Niechlów
NIP 693-19-40-470
- Zakres opinii:** *Wycena wartości pojazdu*

Opinia techniczna nr C-C/976/21

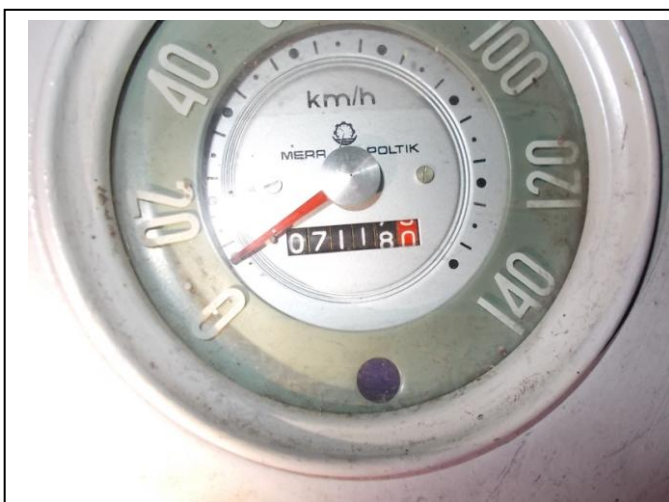
Fot.6. Wskazanie drogomierza

- **Przebieg i serwisowanie pojazdu** – drogomierz wskazywał 07118 km. Nie przedstawiono książki serwisowej, dlatego brak było możliwości stwierdzenia faktu serwisowania pojazdu. Nie przedstawiono dowodu rejestracyjnego, dlatego brak było możliwości ustalenia ważności badania technicznego.

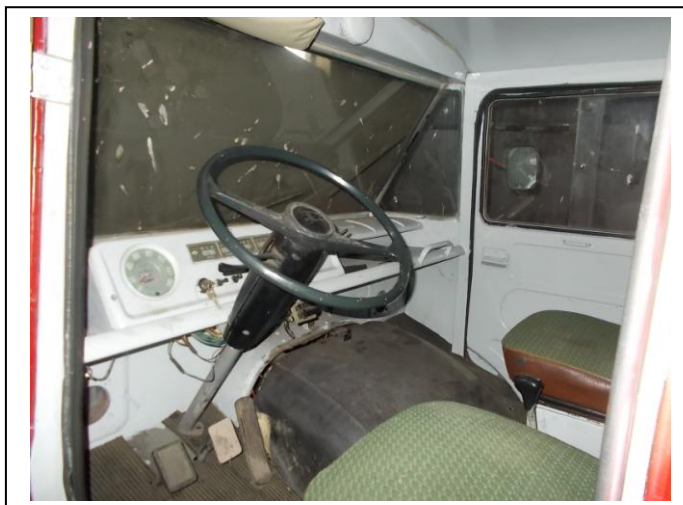
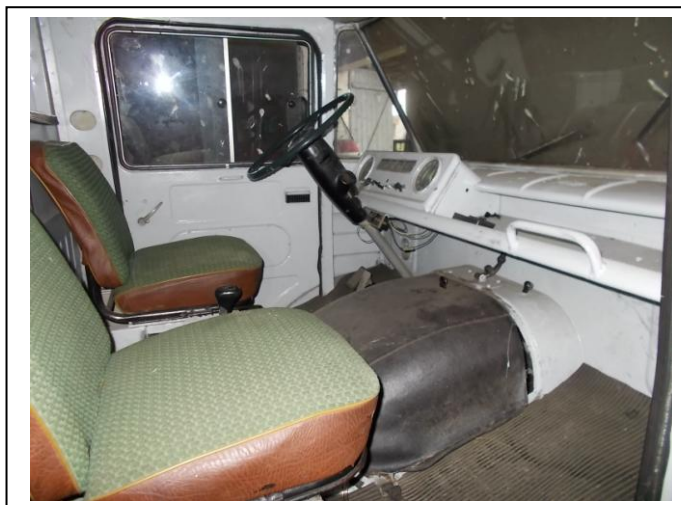
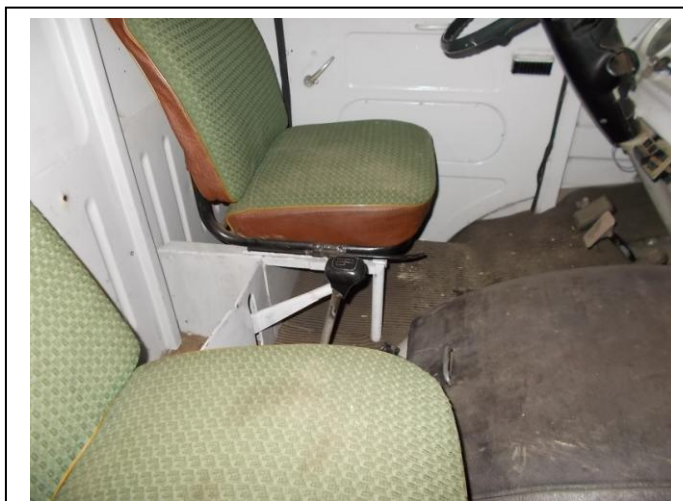
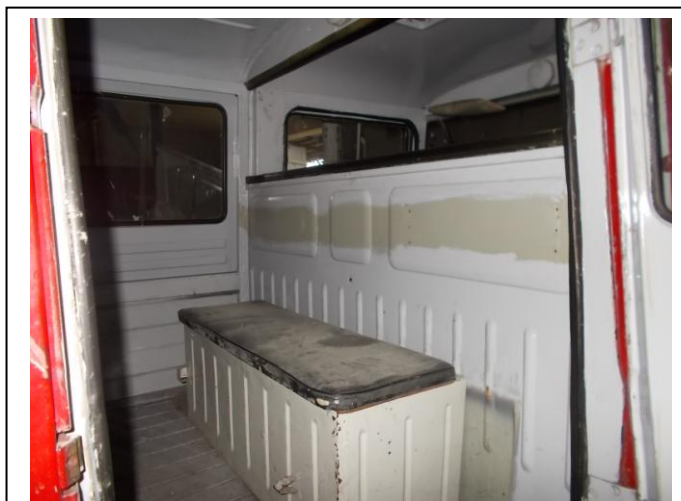
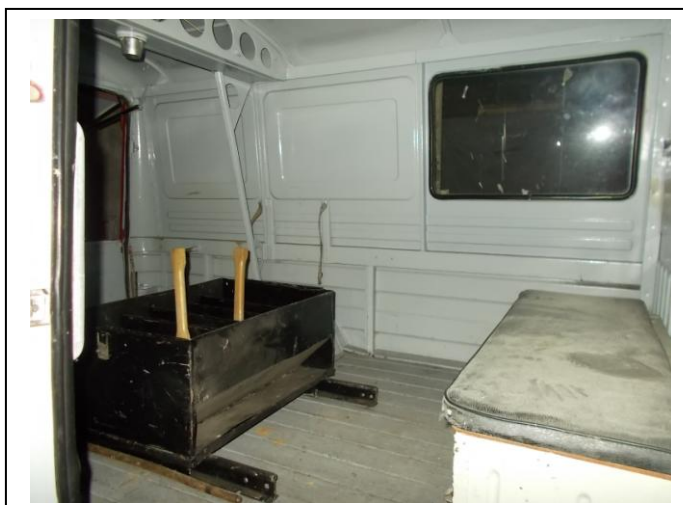
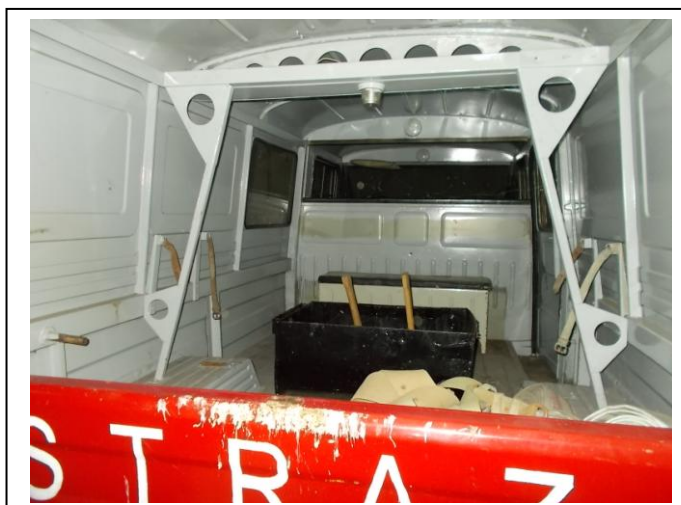
- **Wnętrze i wyposażenie pojazdu** – wnętrze pojazdu zużyte stosowanie do przebiegu, czasu i charakteru eksploatacji, (fot 7-12).

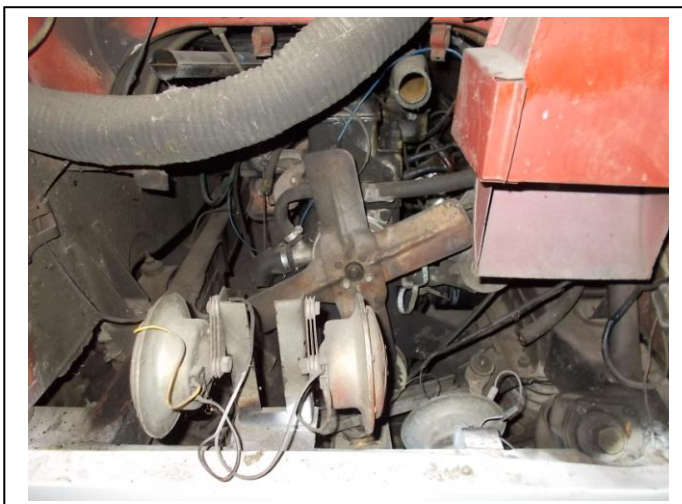
Fot. 13. Komora silnika

- **Silnik i skrzynia biegów** – Silnik i skrzynia biegów kompletne ze śladami zabrudzeń eksploatacyjnych oraz wyciekami (fot 13,16). W pojeździe wymieniono skrzynie biegów ze skrzyni ze sterowaniem przy kierownicy, na skrzynie ze sterowaniem w podłodze. Na podstawie oględzin oraz oświadczenia przedstawiciela zleceniodawcy silnik jest niekompletny i niesprawny (fot 13). Ze względu na brak możliwości uruchomienia silnika nie sprawdzano jego poprawności.

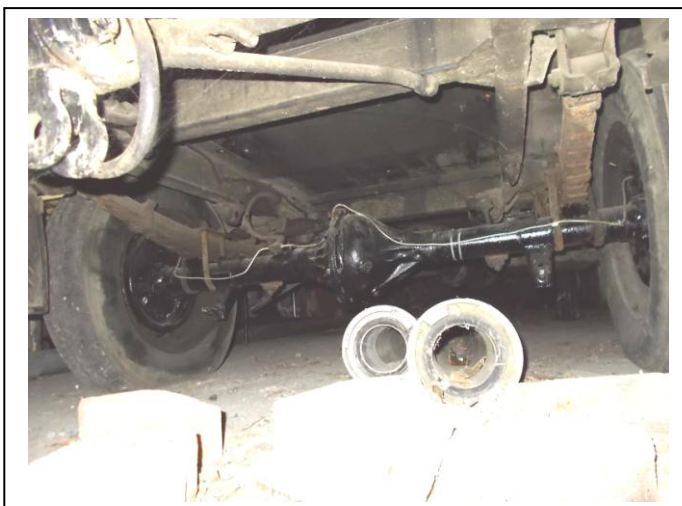
Fot. 15. Podwozie pojazdu

- **Podwozie i układ jezdny** – zużyty adekwatnie do przebiegu i czasu eksploatacji pojazdu. Ze względu na brak możliwości wykonania badań trakcyjnych nie sprawdzono pozostałych elementów podwozia i układu jezdny. Ze względu na wiek ogumienie pojazdu nadaje się do wymiany.
