OPINIA TECHNICZNA
C-C/974/21

- Dotyczy:** *Samochód specjalny pożarniczy FSC Żuk A15*
Nr identyfikacyjny: 413901
Nr rejestracyjny: DGR A074
- Zleceniodawca:** *Gmina Niechlów*
ul. Głogowska 31
56-215 Niechlów
NIP 693-19-40-470
- Zakres opinii:** *Wycena wartości pojazdu*

Opinia techniczna nr C-C/974/21

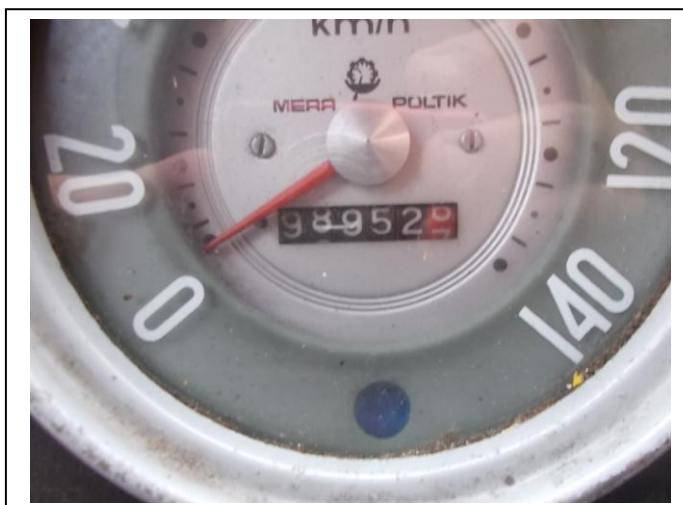
- **Przebieg i serwisowanie pojazdu** – drogomierz wskazywał 98952 km. Nie przedstawiono książki serwisowej, dlatego brak było możliwości stwierdzenia faktu serwisowania pojazdu. Na podstawie dowodu rejestracyjnego oraz informacji portalu <https://historiapojazdu.gov.pl>, ważność badania technicznego upłynęła w dniu 28.04.2021 r.

Fot.7. Wskazanie drogomierza

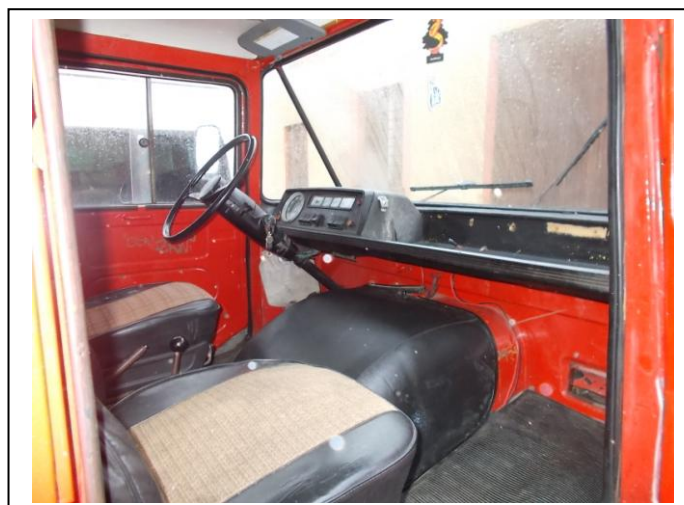
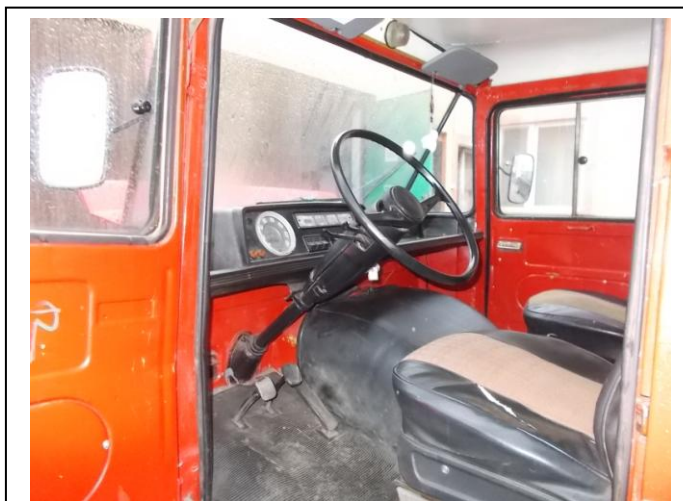
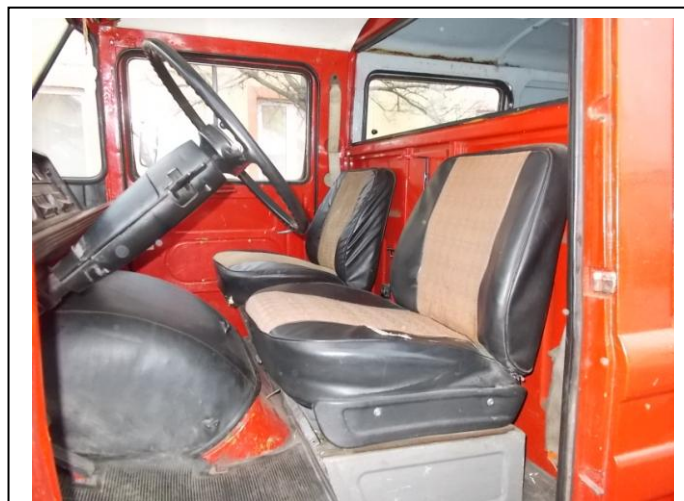
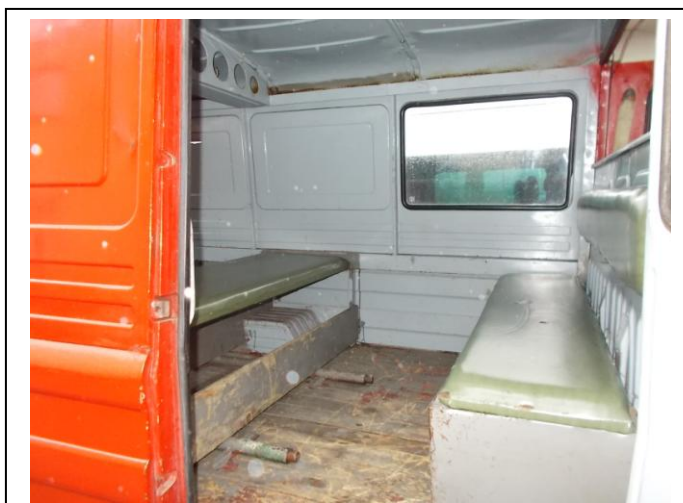
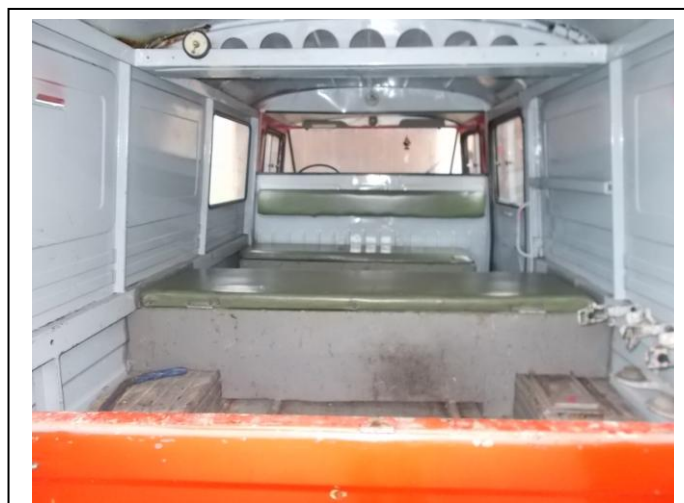
- **Silnik i skrzynia biegów** – Silnik i skrzynia biegów kompletne ze śladami zabrudzeń eksploatacyjnych oraz wyciekami (fot 16). Ze względu na brak możliwości uruchomienia silnika (brak akumulatora) nie sprawdzano jego poprawności.
- **Wnętrze i wyposażenie pojazdu** – wnętrze pojazdu zużyte stosownie do przebiegu, czasu i charakteru eksploatacji, (fot 8-12).

Fot.8. Wnętrze pojazdu

Fot.9. Wnętrze pojazdu

Fot.10. Wnętrze pojazdu

Fot 11. Wnętrze pojazdu

Fot 12. Wnętrze pojazdu

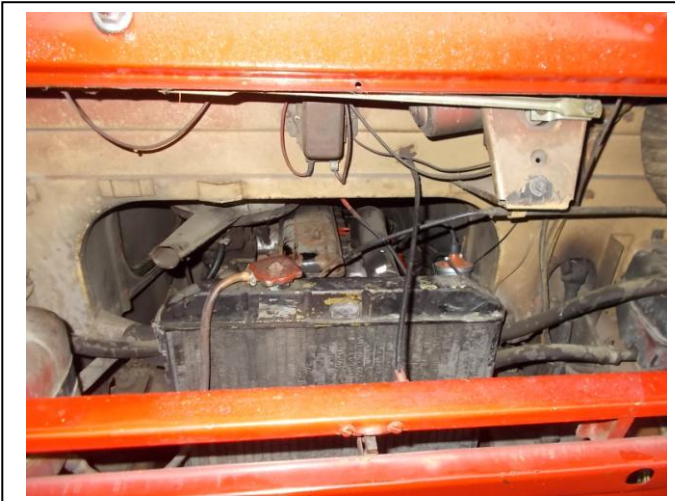
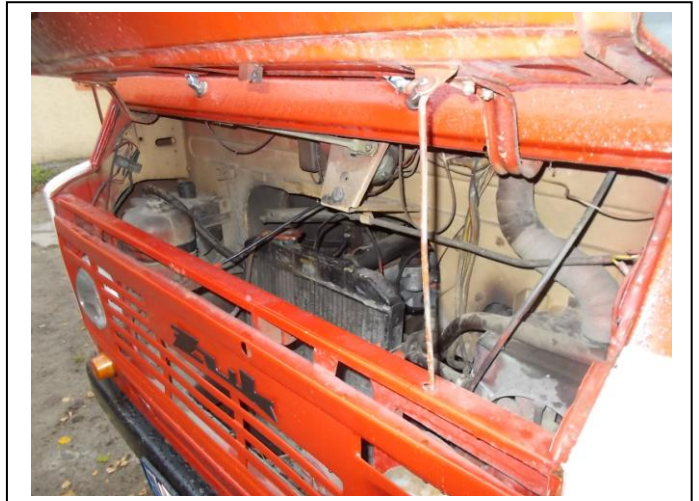
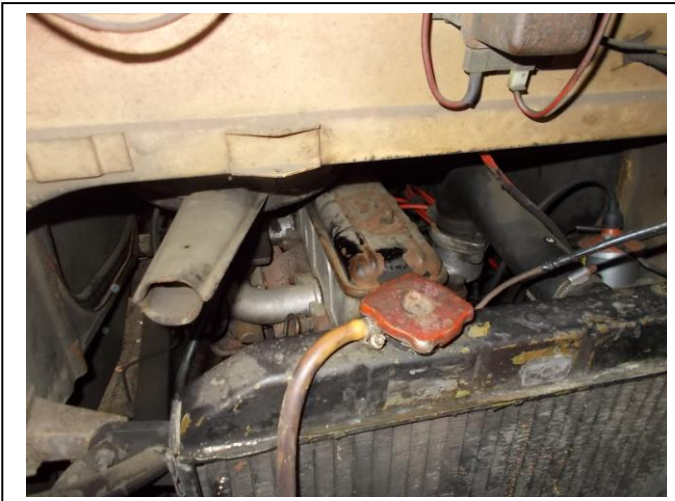
Fot. 13. Komora silnika

Fot. 14. Komora silnika

Fot. 15. Komora silnika

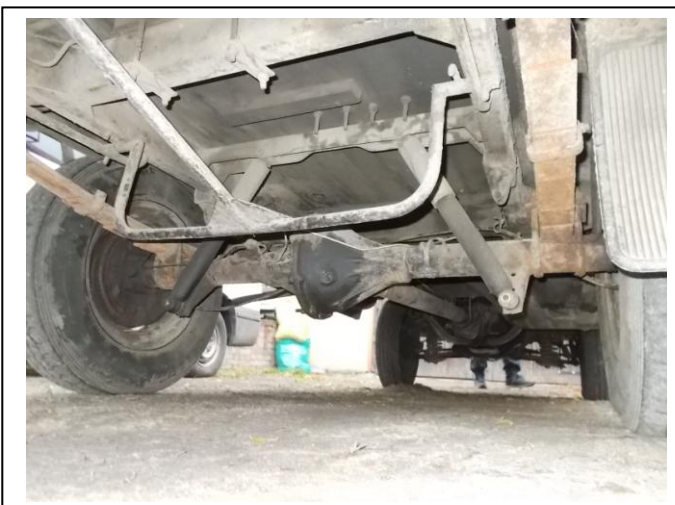
Fot. 17. Podwozie pojazdu

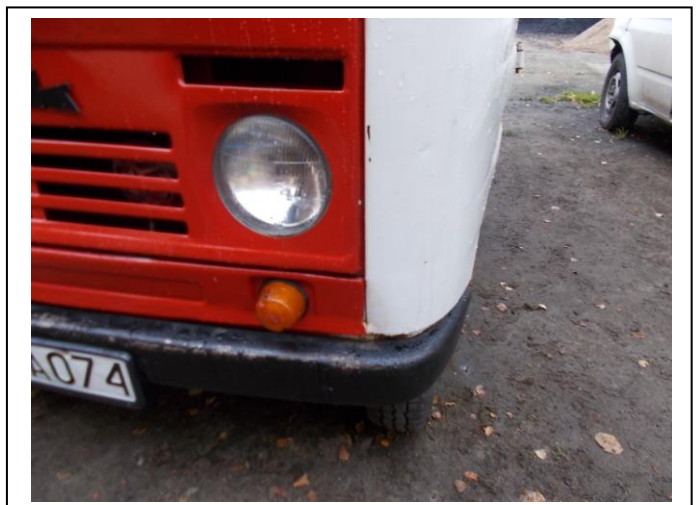
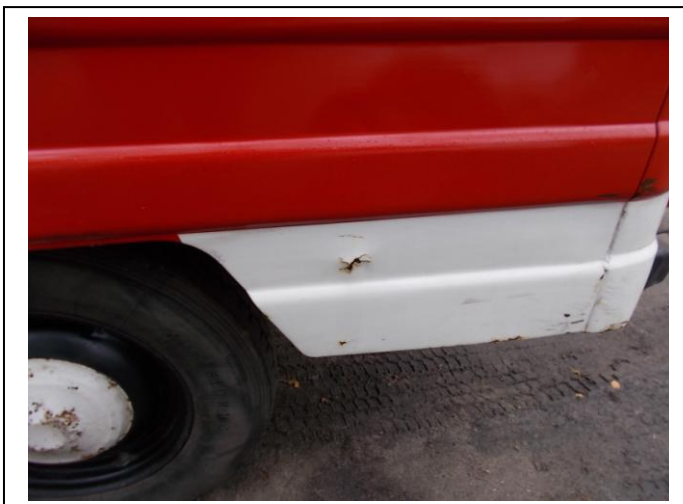
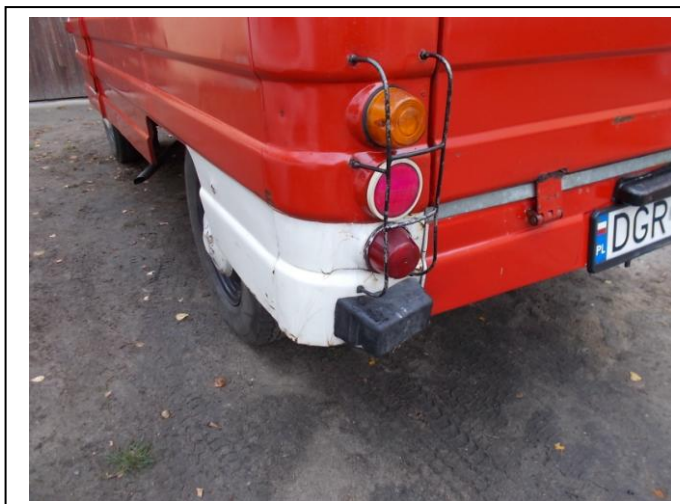
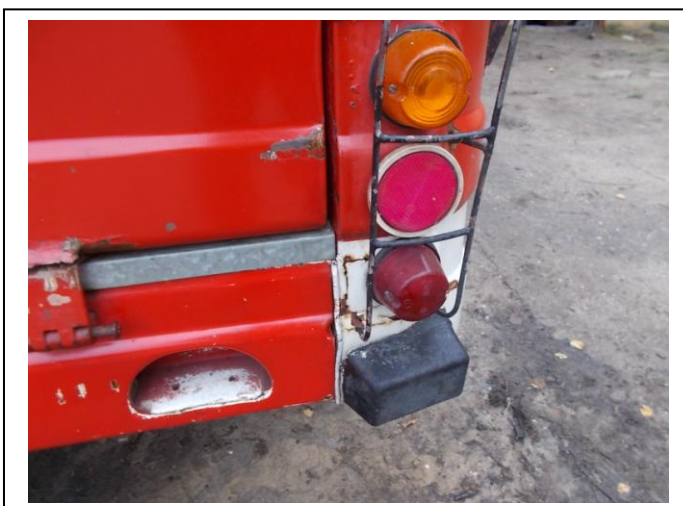
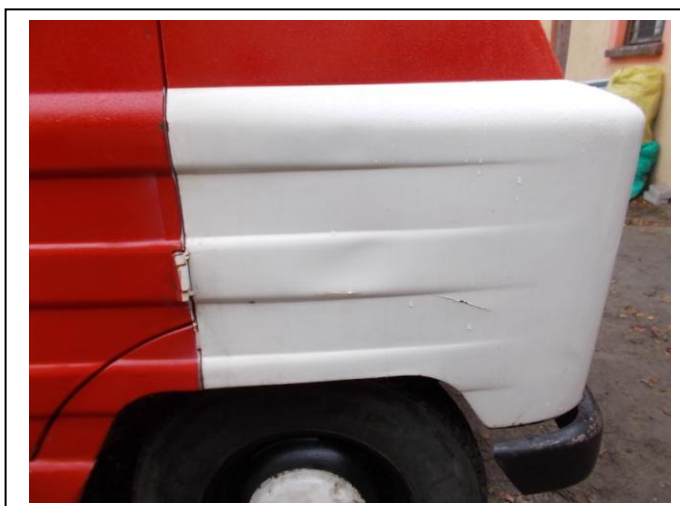
- **Nadwozie** – nadwozie pojazdu ze śladami użytkowania, w przeciętnym stanie ogólnym, ze śladami zużycia eksploatacyjnego adekwatnymi do przebiegu, czasu i charakteru eksploatacji oraz uszkodzeniami (fot 18-22). Podczas oględzin przeprowadzono badania grubości powłoki lakierowej (protokół w załączeniu) Stwierdzono większą jej grubość między innymi w strefie przedniej świadczące o przeprowadzaniu napraw blacharsko-lakierniczych.

Fot. 18. Uszkodzenia pojazdu

Fot.19. Uszkodzenia pojazdu

Fot.20. Uszkodzenia pojazdu

Fot 21. Uszkodzenia pojazdu

Fot 22. Uszkodzenia pojazdu
